# COMMUNE D' OLLIOULES

## PLAN LOCAL D'URBANISME

### MODIFICATION N°3

C2-Extrait fiche patrimoniale

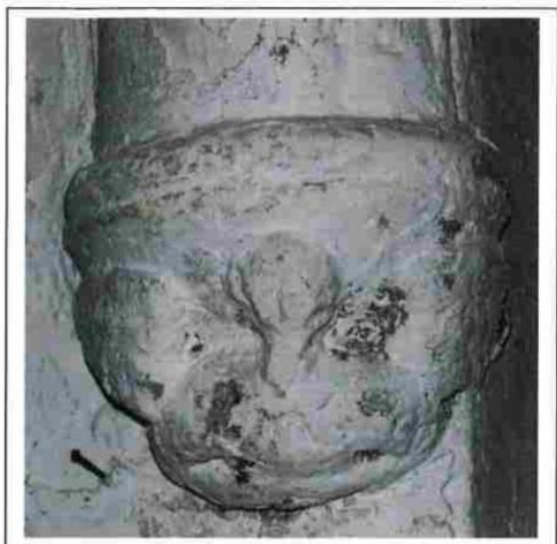
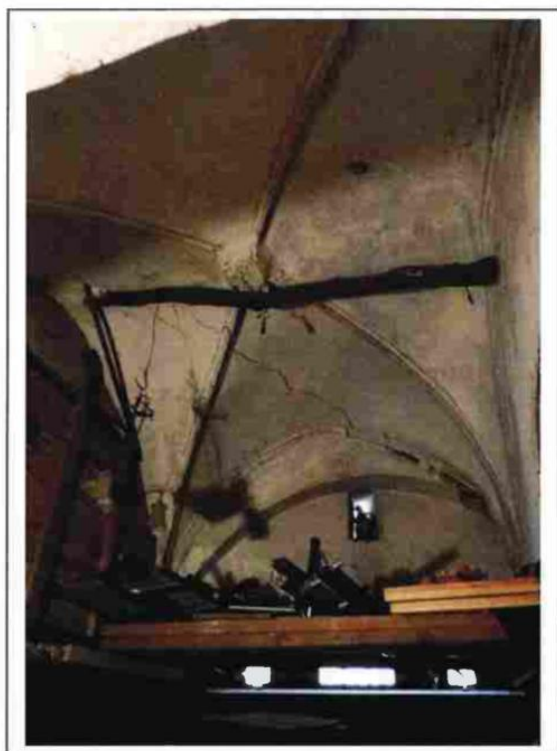
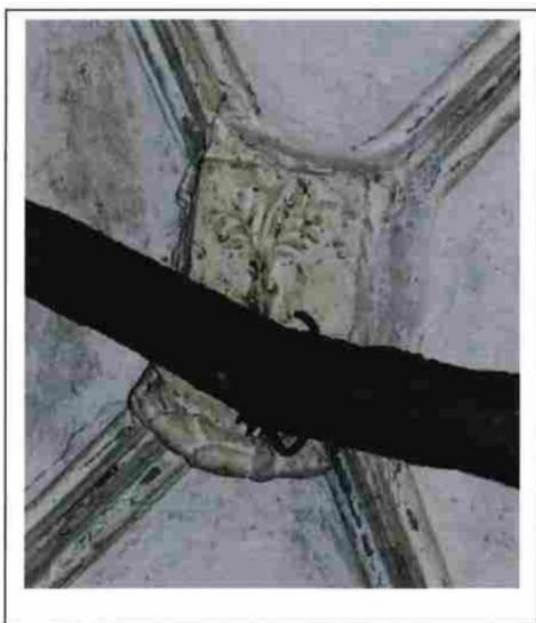
N° d'inventaire	Référence cadastrale	Adresse identification	Observation(s)
485	CN 12	Rue Baudin, accès par une porte de garage. Communique par l'intérieur avec le 2, rue du Lançon, CN11	<p>Côté rue Baudin, une porte basculante métallique ouvre sur une ancienne chapelle. Dans les années 1980, lors d'un décroutage de la façade, une arcade en pierres de taille était apparue, recouverte ensuite.</p> <p>Une petite salle et deux croisillons sont surmontés chacun de croisées de voute en anse de panier. Au moins une culée de voute est ornée d'un motif angélique ou animal (?). La clef de voute centrale présente un blason, caché en partie par une poutrelle de bois, représentant un arbre. Ce blason souligné par une guirlande de feuillage, semble avoir été ajouté sur la clef de voute. Les nervures étaient peintes en gris foncé. Côté rue Baudin, l'arc est brisé surbaissé. L'encombrement empêche de faire d'autres observations. Plusieurs lézardes menacent les voutes.</p>
